석면해체·제거 사업장의 석면비산 측정 결과보고서

경상남도 남해군 상주면 남해대로 651
(상주중학교)

경 남 보 건 환 경 (주)

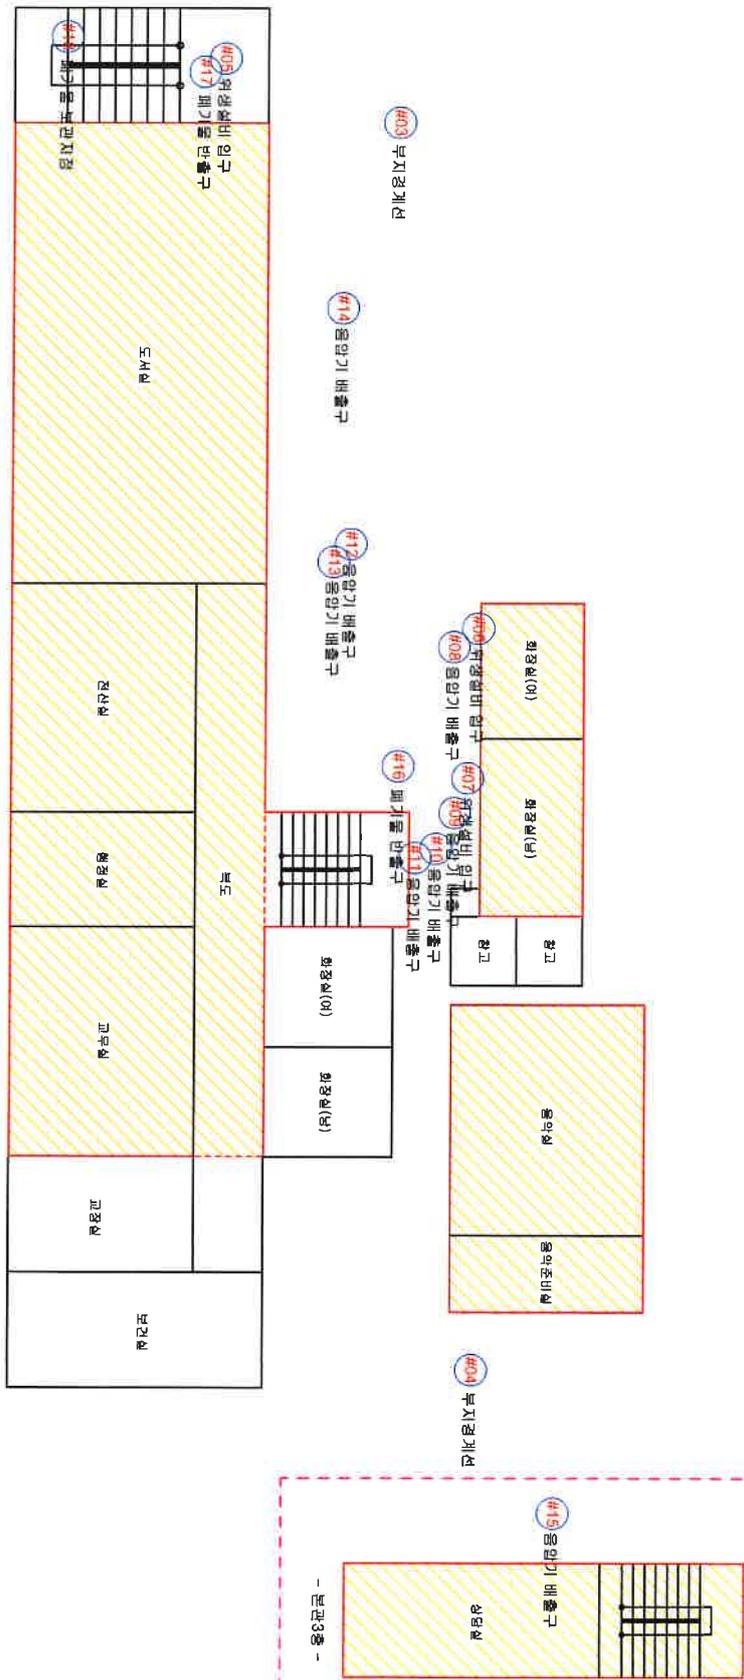
별첨 2-1. 측정위치 - 경상남도 남해군 상주면 남해대로 651 상주중학교 (측정위치도)

- 시료채취 지점: 부지경계선 4건, 위생실비 입구 3건, 폐기물 반출구 2건, 폐기물 보관지점 1건, 음압기 배출구 주변 8건, 총 18건의 시료를 채취함.
- 바닥으로부터 약 1.5m 위치에서 지역 측정하였음.
- 각 시료당 채취량 부지경계선 2400L 이상, 위생실비 입구, 음압기 배출구, 폐기물 반출구, 폐기물 보관지점은 400L 이상

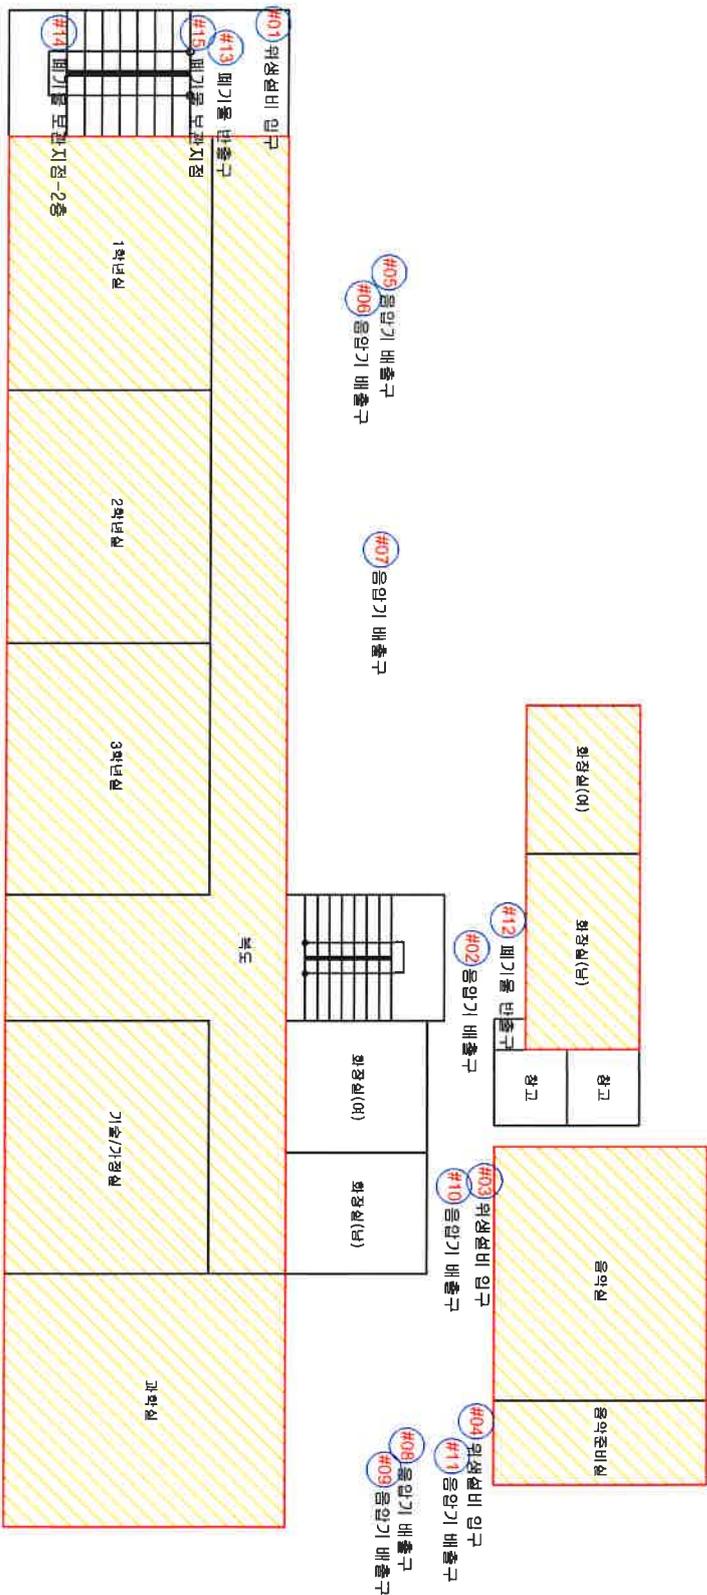
별첨 2-2. 측정위치 - 경상남도 남해군 삼주면 남해대로 651 삼주중학교 (측정위치도)

- 시료채취 지점: 위생설비 입구 3건, 폐기물 반출구 2건, 폐기물 보관지점 2건, 음압기 배출구 주변 8건, 총 15건의 시료를 채취함.
- 바닥으로부터 약 1.5m 위치에서 지역 측정하였음.
- 각 시료당 채취량 위생설비 입구, 음압기 배출구, 폐기물 반출구, 폐기물 보관지점은 400L 이상

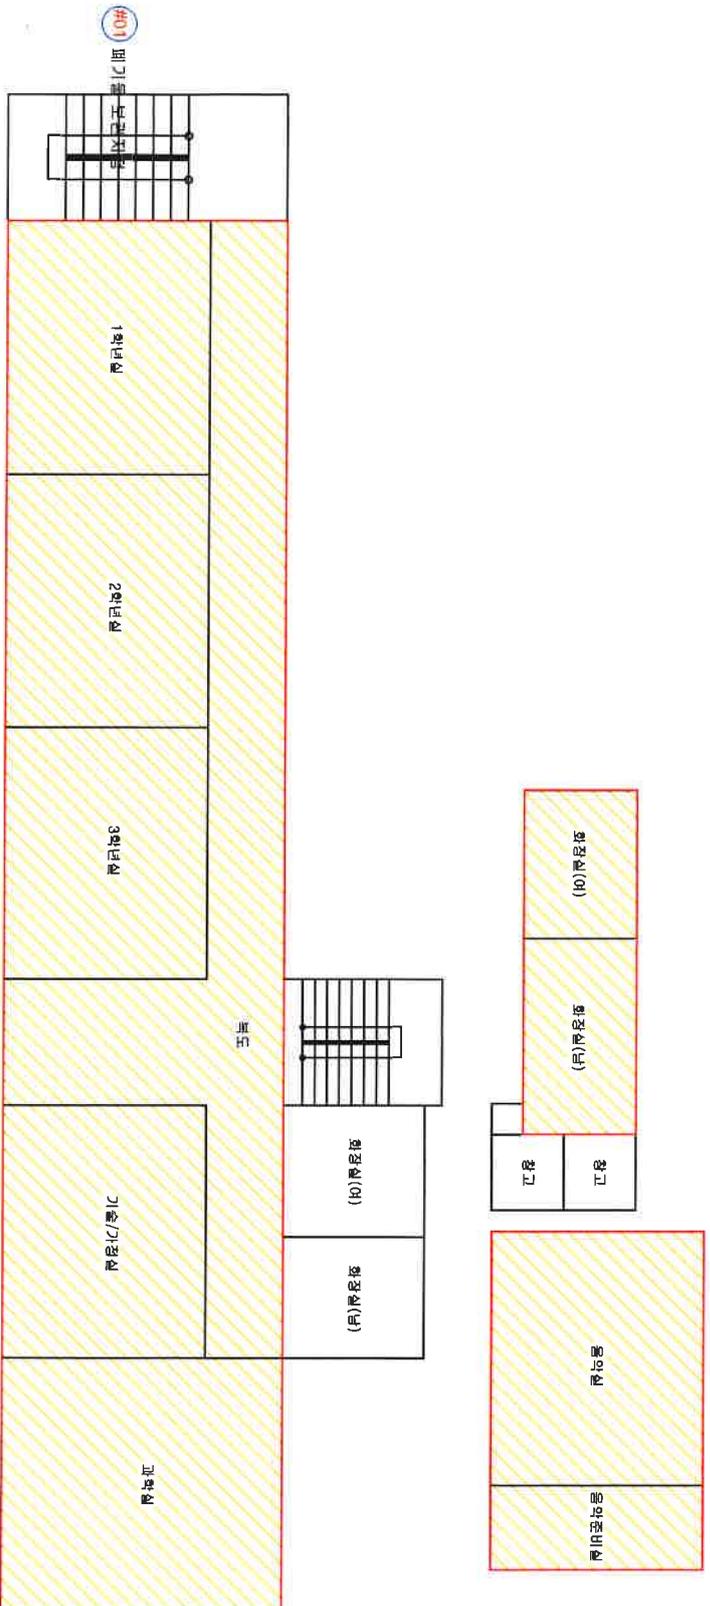
별첨 2-3 측정위치 - 경상남도 남해군 상주면 남해대로 651 상주중학교 (측정위치도)

- #01
총 1 건
- 시료채취 지점 : 폐기물 보관차량 1건의 시료를 채취함.
 - 바닥으로부터 약 1.5m 위치에서 지역 측정하였음.
 - 각 시료당 채취량 폐기물 보관차량은 400L 이상

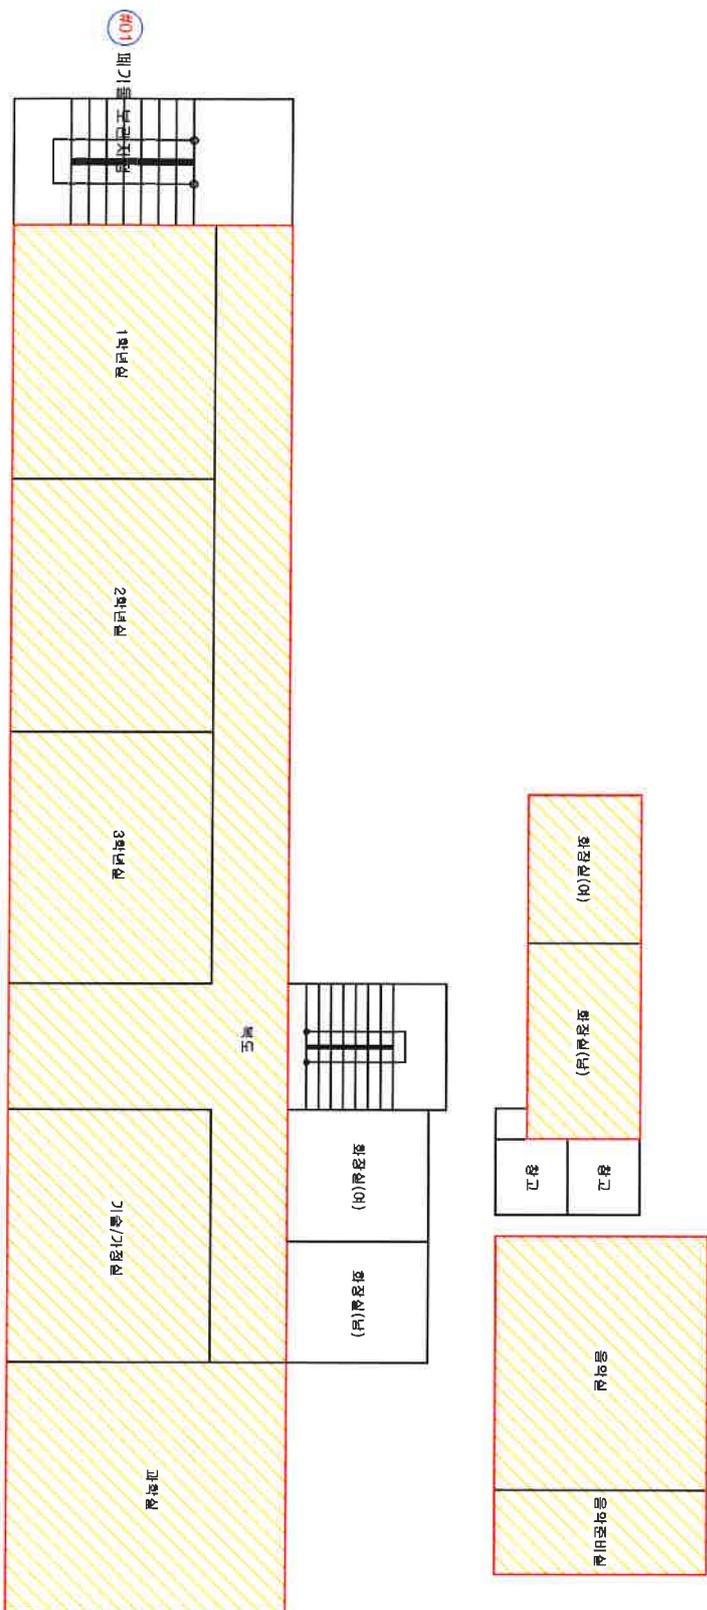
별첨 2-4 측정위치 - 경상남도 남해군 상주면 남해대로 651 상주중학교 (측정위치도)

- 시료채취 지점: 폐기물 보관차량 1건의 시료를 채취함.
- 바닥으로부터 약 1.5m 위치에서 지역 측정하였음.
- 각 시료당 채취량 폐기물 보관차량은 400L 이상
