비 산 농 도 측 정 결 과 보 고 서

석면해체·제거 사업장의 석면 비산 측정 결과보고서

별첨2-1. 측정위치도 - 경상남도 남해군 상주면 남해대로 708 상주초등학교 (측정위치도)

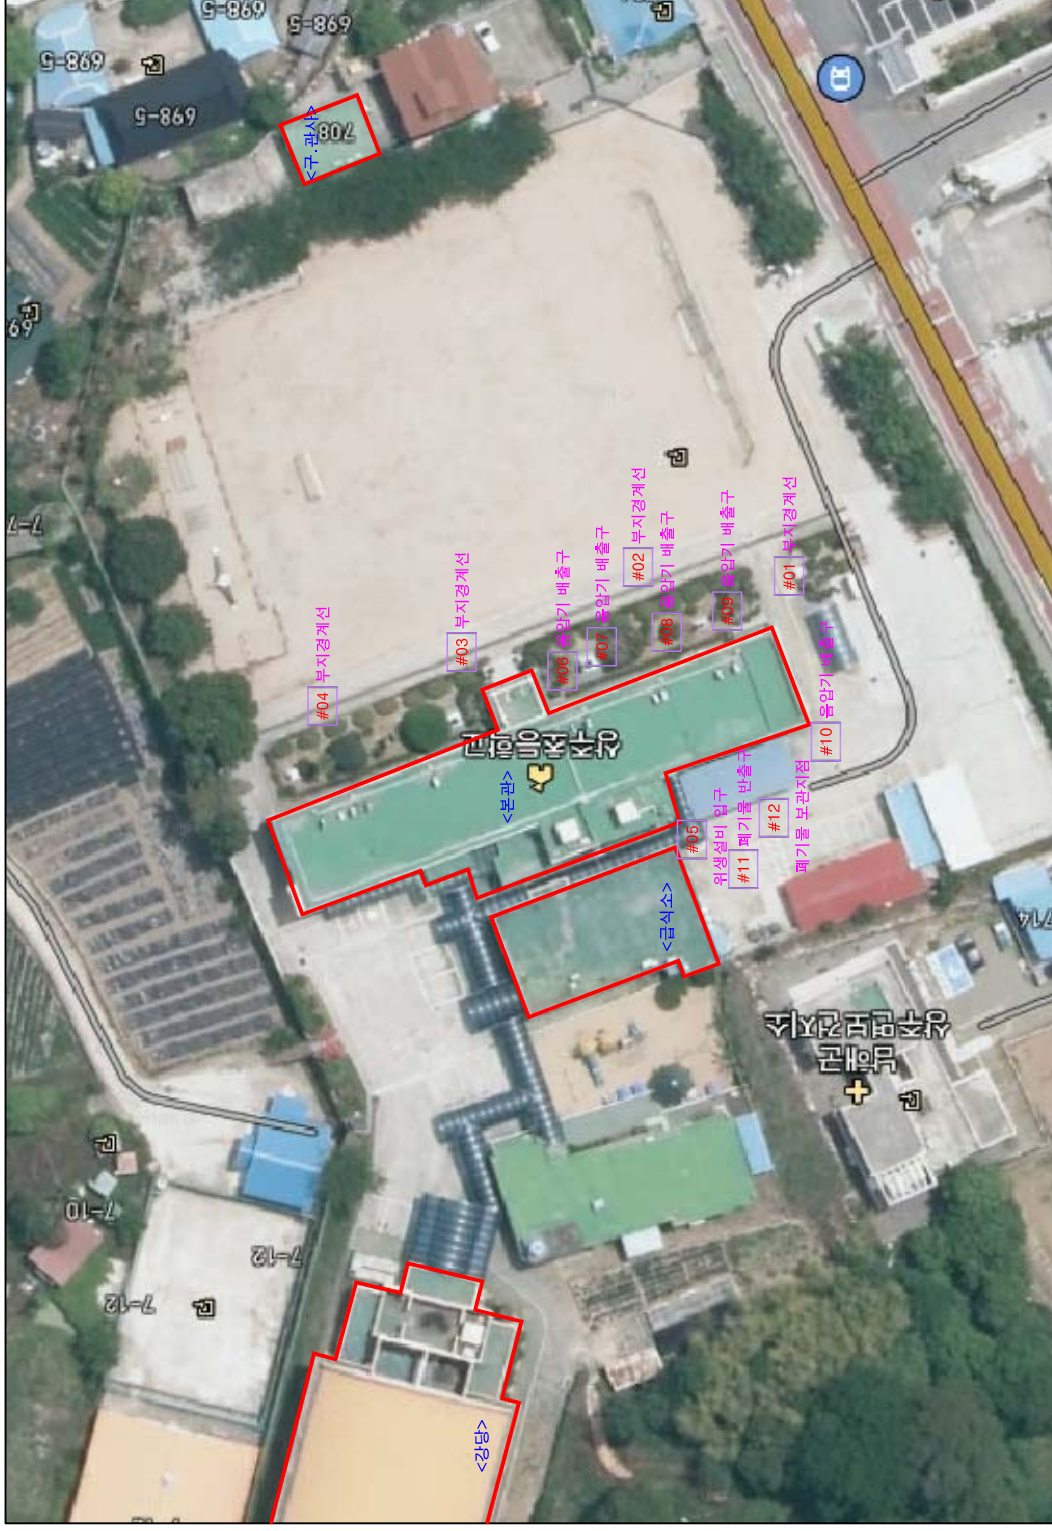
별첨2-2. 측정위치도 - 경상남도 남해군 상주면 남해대로 708 상주초등학교 (측정위치도)

*본관 1층 석면해체작업

시료 채취수	측정 방법	상주초등학교 본관, 급식소, 강당, 구.관사 (위치도)	측정자	김 록 우
#01~12 총 12 건	<ul style="list-style-type: none"> 시료채취 지점: 부지경계선 4건, 위생설비 입구 1건, 음압기 배출구 5건, 폐기물 반출구 1건, 폐기물 보관지점 1건, 총 12건의 시료를 채취함. 바닥으로부터 약 1.5m 위치에서 지역 측정하였음. 각 시료당 채취량 부지경계선 2400L이상, 위생설비 입구, 음압기 배출구, 폐기물 반출구, 폐기물 보관지점은 400L이상 (필요유량 10L 기준) 	(*단위 : mm)	측정일	2021.08.02.

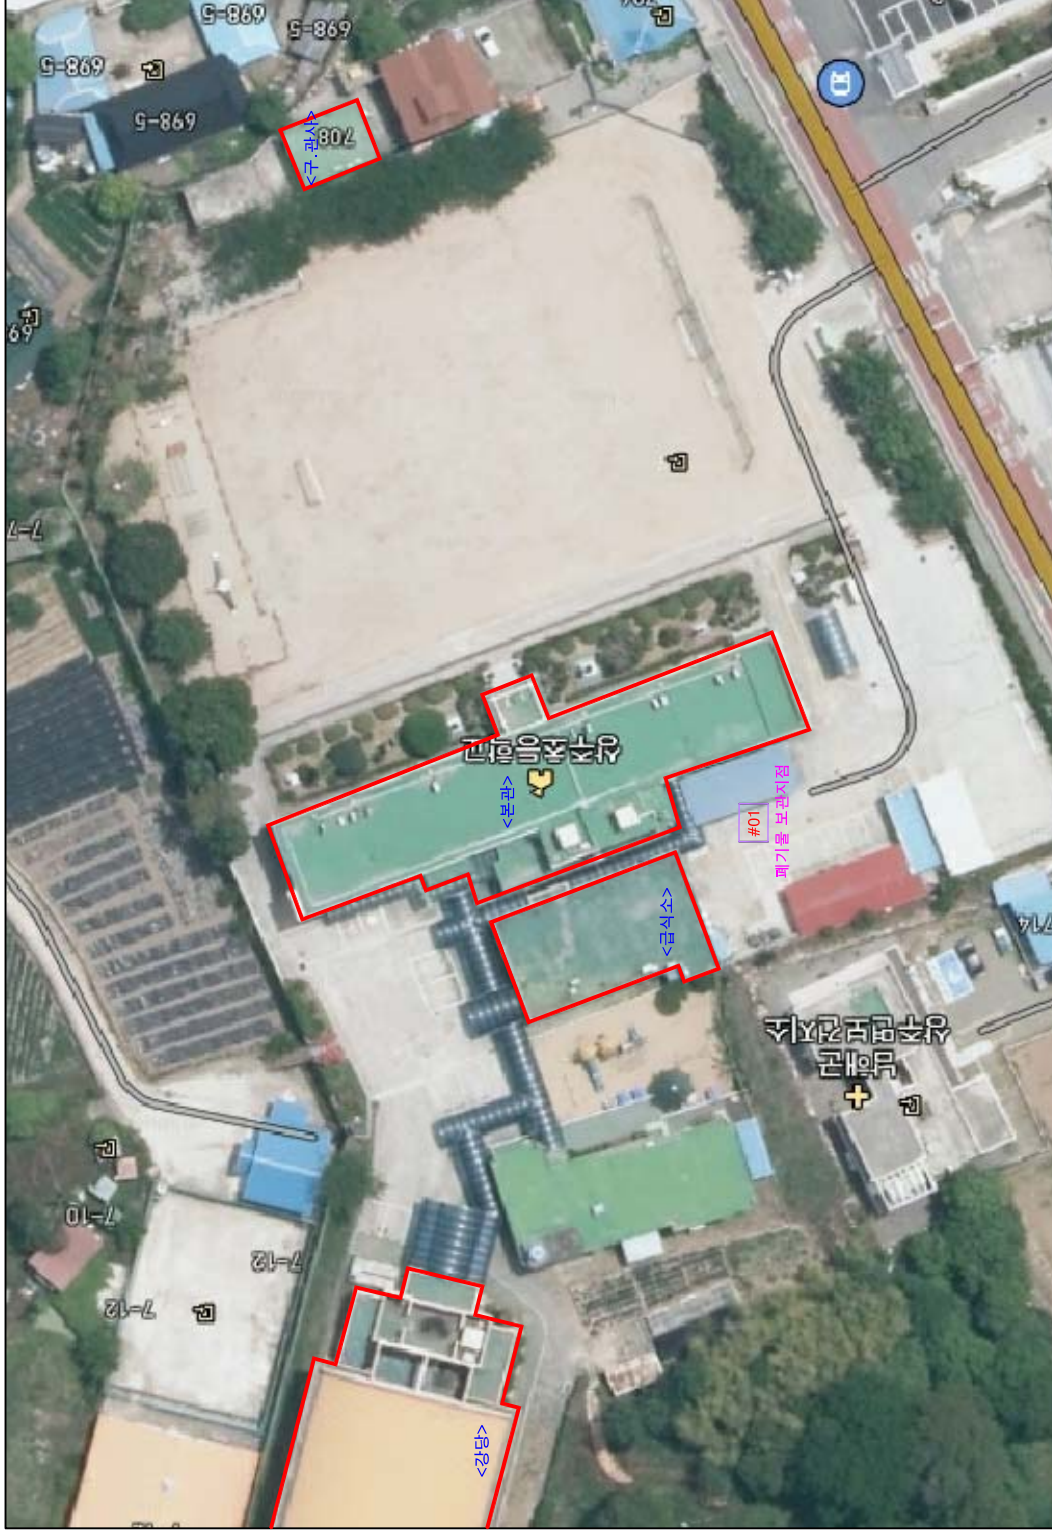
별첨2-4. 측정위치도 - 경상남도 남해군 상주면 남해대로 708 상주초등학교 (측정위치도)

*폐기물 보관지점

<p>시료 채취수</p> <p>#01 총 1 건</p>	<p>측정 방법</p> <ul style="list-style-type: none"> ■ 시료채취 지점: 폐기물 보관지점 1건, 총 1건의 시료를 채취함. ■ 바닥으로부터 약 1.5m 위치에서 지역 측정하였음. ■ 각 시료당 채취량 폐기물 보관지점은 400L이상 (필포유량 10L 기준) 	<p>상주초등학교 본관, 급식소, 강당, 구.관사 (위치도)</p>	<p>추정자</p> <p>김 록 우</p> <p>측정일</p> <p>2021.08.04.</p>
--	---	---------------------------------------	---
